平成27年度 [第27-D7319-01号] (一)
掛川山梨線防災・安全交付金(県道橋梁耐震対策)工事(高田橋 P2橋脚補強工)

地区名 袋井地区
会社名 株式会社 藤本組
執筆者 丹羽伸孝 (156602)
共同執筆者 増田充 (156607)

§ 1 工事概要

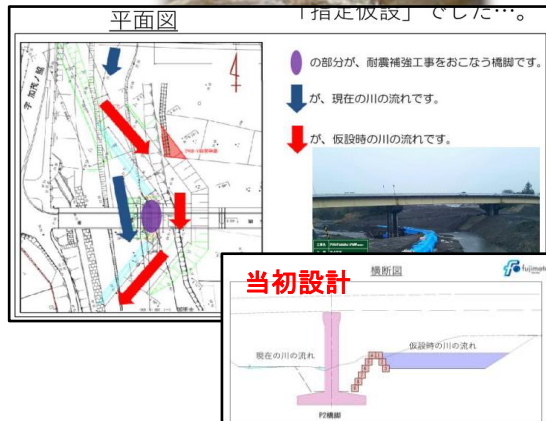
本工事は、被出水期での施工と工程が制限されている中で、確実に工事を完成させなければならない。しかし、近年時期に関係なく頻発する豪雨によって、積み上げた大型土のうが破堤する懸念が生じた。

濁流が仮設切内に流入
写真：破堤の例

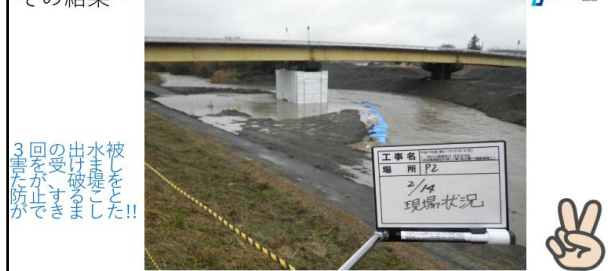
その結果…

大型土のうの設置と撤去に、2倍の労力と時間を費やしたが、補強の効果もあり出水しても破堤を防止することができた。本体構造物の施工、安全、工程すべてのことに対して、影響がなかったことから、適切な対策をとったと考えられる。

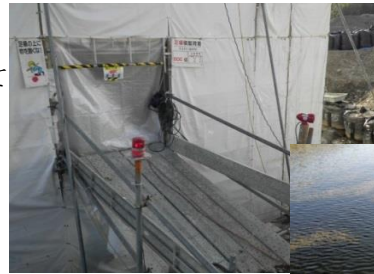
作業は足場内でおこない、防風のための白シートに覆われているため、出水時の**超水**や差し水による**水没**に気が付くことができない。

そこで、「**河川水位警報装置**」を設置して、出水時の危険を**サイレン**と**回転灯**で知らせる事とした。
