平成28年度 [第28-D7326-01号] (一) 掛川山梨線防災・安全交付金
(県道橋梁耐震対策) 工事 (高田橋 P1橋脚補強工) 【11-02】

地区名 袋井地区
 会社名 株式会社 藤本組
 執筆者 西嶋隆史 (156605)
 共同執筆者 川隅好幸 (156608)

§ 1 工事概要

工事内容 橋脚補強工 (P1)

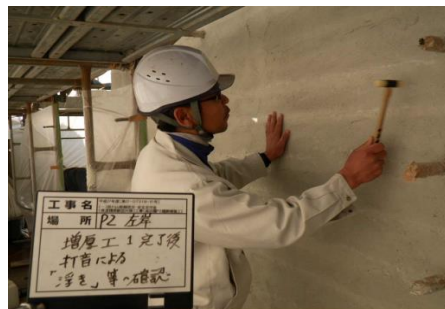
その結果、吹付面にクラックや浮き、剥離が確認されなかったことから、十分な養生効果があったと考えられる。

①足場内の温度が、5℃以下とならないよう、保温養生をおこなった。

②白シートからの隙間風による「急激な温度変化」を防止するため、目張りをおこなった。

③乾燥収縮を防止するための、ラップ養生。

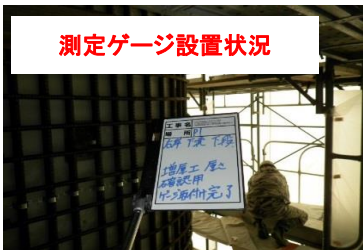
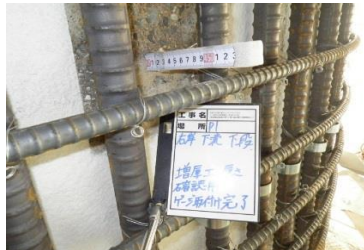
その結果、すべての管理測点において1層の施工厚さは、右表のとおり30mm以下とすることが出来た。

そこで、スケールを切断した「測定ゲージ」を吹付け面へ均等に設置をし、確実に施工厚さが30mm以下となるよう管理をおこなった。
