# 橋脚補強工における温度ひび割れ防止対策

(令和2年度 1号久能高架橋橋梁補強工事) 令和2年度 1号久能高架橋橋梁補強工事

地区名  
掛川地区  
会社名  
株式会社 藤本組  
執筆者  
鈴木祥哲 (204838)

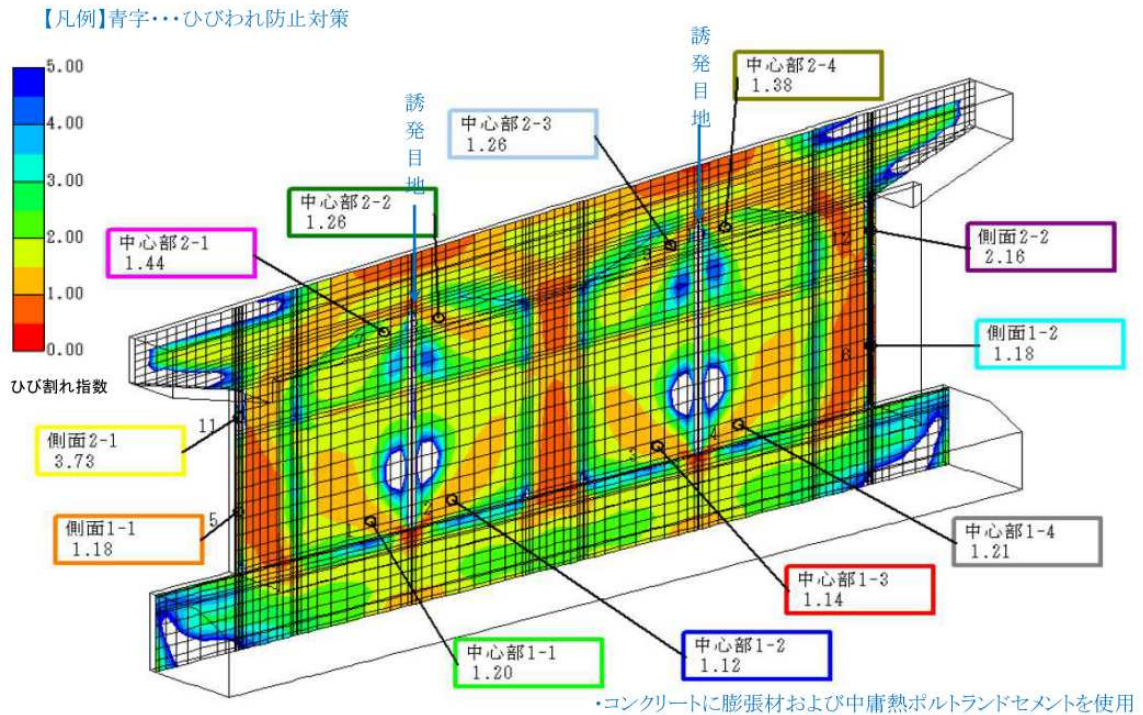
図 温度応力解析結果

- ・コンクリートの打設時期は、温度ひび割れが発生しやすい夏季を避け、秋季に行うよう全体的な工程を調整した。
- ・当初設計のコンクリートの配合「普通ポルトランドセメント」( $\sigma_c=24\text{N/mm}^2$ )にて温度応力解析を行った結果、当初配合ではひび割れ指数が0.38～0.61となり、目標値となる1.0を大きく下回った。(ケース1)
- ・そこで次の手順で対策を検討した。

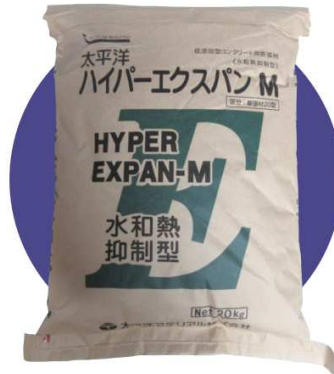
図 膨張材の使用

温度応力解析の結果、ひび割れ指数は0.59～2.65まで改善したが、目標値となる1.0を大きく下回り、更に対策が必要であることが分かった。(ケース2)

コンクリートに生じる収縮ひずみをコンクリートの膨張によって補償するため、膨張材を使用した配合に変更した。膨張材は実績の多い「太平洋ハイパーエクспан」とし、配合量は標準の20kg/m<sup>3</sup>とした。

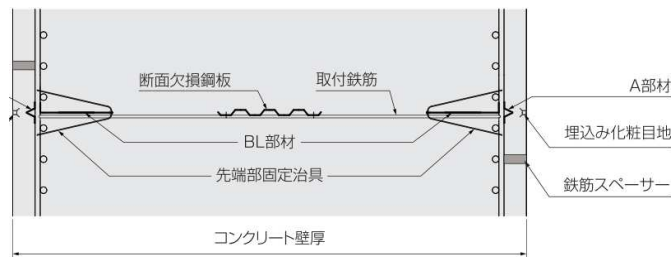
図 誘発目地の設置

温度応力解析の結果、ひび割れ指数は0.82～2.99まで改善したが、目標値となる1.0は下回った。(ケース3)

温度応力を低減するためには、外部拘束度を小さくすることが有効である。外部拘束度は、被拘束体と拘束体とのヤング係数比などの他に、施工されるブロックの高さと目地間隔に強く依存されることが知られている。そのため、ひび割れ誘発目地により、あらかじめ断面の一部を欠損させてその部分にひび割れを誘発させることにより、拘束を受ける部材の長さを短くし、目地間の拘束度を軽減することが出来る。

ひび割れ誘発目地の間隔の目安は、1回の打込み高さの1～2倍程度とされている。そこで、誘発目地の本数は、最大の3本×2箇所=6本とした。

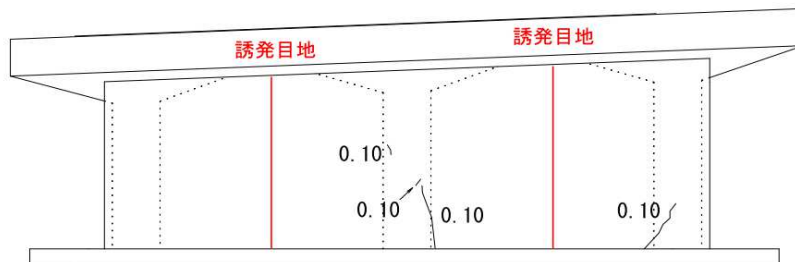
図 ひび割れ調査結果(誘発目地以外の箇所)

その結果、ひび割れは誘発目地の位置に $W=0.25\sim 0.95\text{mm}$ と大きく発生し、誘発目地以外での箇所では $0.10\text{mm}$ に制御できていることが分かった。また、継続計測によりひび割れの進展が無いことも確認でき、誘発目地の効果が期待通り発揮され、望ましい状態に施工が出来たと考えられる。

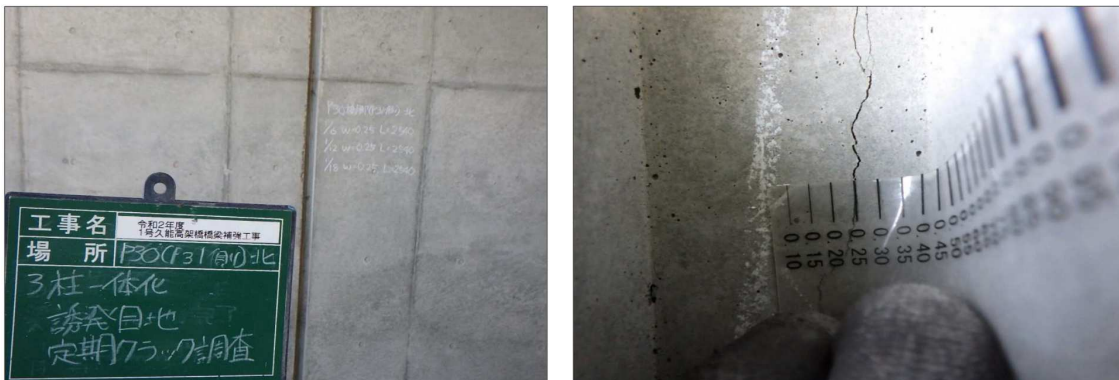
写真 ひび割れ調査結果(継続的な計測)

打設した3柱一体化構造について、発生したひび割れの位置およびひび割れ幅を現地および図面に記載し、継続的に計測を行って、発生したひび割れの原因分析ならびに対策の要否を検証した。
