地区名
掛川地区
会社名
株式会社 藤本組
執筆者
鈴木祥哲

§ 1 工事概要

| 工事目的 | この工事は、NEXCO中日本が管理する東名高速道路牧之原SAの開発調整池において、既設排水路底部の破損に伴い崩壊した調整池法面の応急復旧工事を行うものである。 | | |

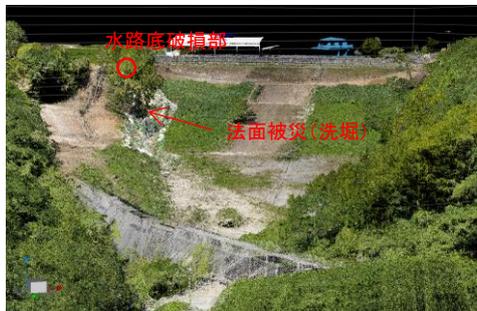
三次元点群測量の成果
(奥の白い点群が洗堀箇所)

- ・設計を行うには、周囲からの進入路や調整池の容量も検討できるだけの広範囲な測量が必要と判断し、UAVを用いた三次元点群測量を行うこととした。
- ・UAVを用いた三次元点群測量は、写真測量とレーザースキャナ測量がある。測量範囲には、樹木や草本が繁茂していたことから、この条件でも測量が可能なUAVレーザースキャナ測量を選定した。
- ・UAVによる上空からのレーザーだけでは、洗堀部の壁面が死角となり、洗堀部の形状を正確に測量することが出来ない。そこで、洗堀部の測量は、地上レーザースキャナを用い、上空からは死角となる洗堀部壁面を補完するものとした。
- ・三次元点群測量により複雑に洗堀された地形を詳細に測量し、正確かつ迅速な設計検討へ繋げることが出来た。
- ・また、UAVを用いることで崩壊の危険がある洗堀部への人の立ち入りが最小限となり、その結果、安全に測量作業を完了することが出来た。

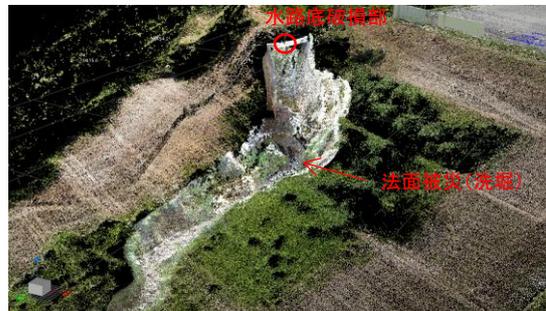
三次元点群測量の成果
(拡大表示)

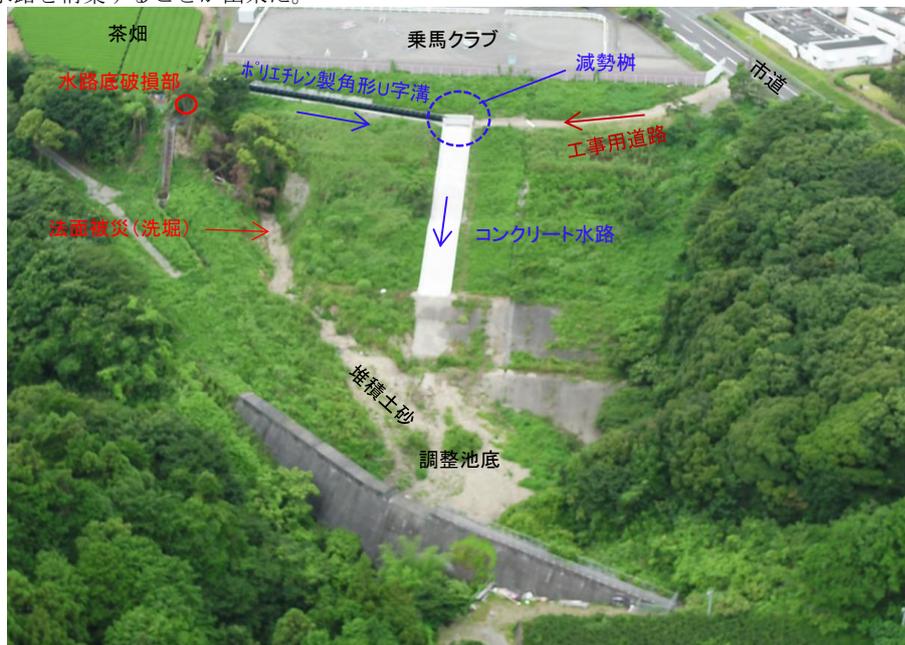
切回し水路および工事用道路

- ・当該水路破損部の上流側にて、水路(W1.2m×H1.0m)の流水を全て切回し、調整池に安全に流下させる切回し水路を検討、設計を行った。
- ・法面勾配は1:1.8~2.5のため、法面に沿った流水は直進性の強い射流状態となる。そのため、切回し水路の線形は、平面・縦断的な屈曲を避け、直線を組み合わせた線形とした。
- ・具体的には、既設水路からの分岐箇所(切回し水路の上流端)から法面斜め方向に直線的にポリエチレン製角形U字溝(W1.2m×H1.2m)にて流下させ、上から一段目の小段中央付近に設置した減勢樹(W2.0m×L4.6m×H1.5m)へ排水し、十分に減勢させた。
- ・減勢樹からは、法面(1:1.8~2.5)に沿ってH=10cm程度の低水位で流下するよう、広幅(W=4.6m)のコンクリート水路とした。
- ・これにより、既設水路からの分岐箇所と調整池池底までの高低差H=25mを、勾配1:1.8~2.5の急勾配法面に沿って、安全に流下させる設計とした。

- ・被災箇所は茶畑や乗馬クラブに囲まれていたため、勾配1:1.8~2.5の法面を横切る工事用道路を構築して、切回し水路および洗堀箇所の埋戻し工事を行う方針とした。
- ・工事用進入路は、最上段法面を斜めに横断するよう計画した。しかし、現地が狭隘で切回し水路と工事用道路を併設して設置するスペースが不足した。そこで、切回し水路は、築造した工事用道路の上に片押しで設置する施工方法を採用。減勢樹も構築した工事用道路の上に設置することで、狭隘かつ急勾配な調整池法面において最小限の工事用道路のみで切回し水路を構築することが出来た。

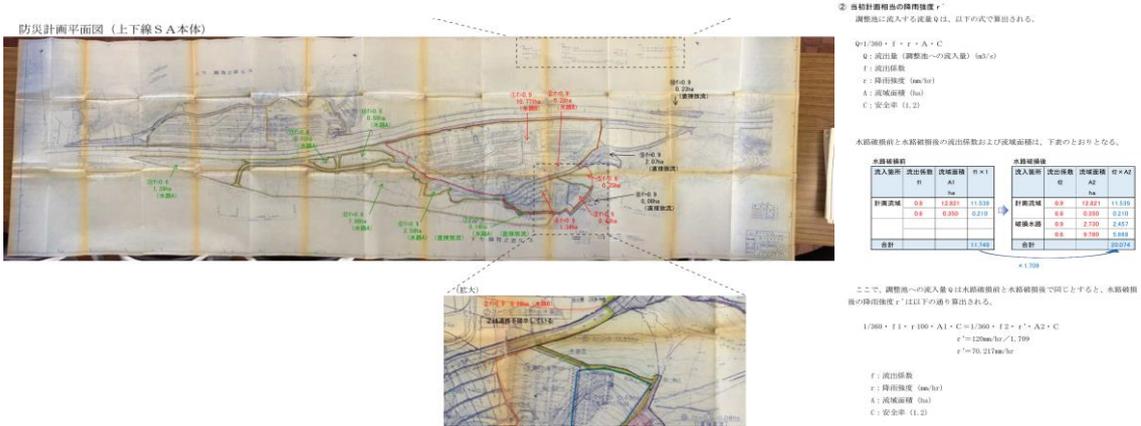
- 破損した当該水路の流水は、本来調整池の流域外である。水路底が破損した現状および切回し水路により流水を調整池に流入させている状態は、調整池に流域外の水が流入していることとなり、調整池機能の低下など水理的な悪影響が懸念された。
- そこで、水路破損前と破損後について、調整池への流入量を算出。対応する降雨強度に置き換えることで、調整池がどの程度の頻度で満水となり余水吐から越水するか、シミュレーションを行った。
- その結果、水路破損後（現状）は1~2年に1回の頻度で、調整池が満水となり余水吐から越水するという結果が得られた。
- シミュレーションの結果を受け、下流住民の方への状況説明を行った。迅速な検討と地元説明を行ったことで、越水が頻発しているにも関わらず、苦情等は発生しなかった。

検討に使用した既存調整池の流域図

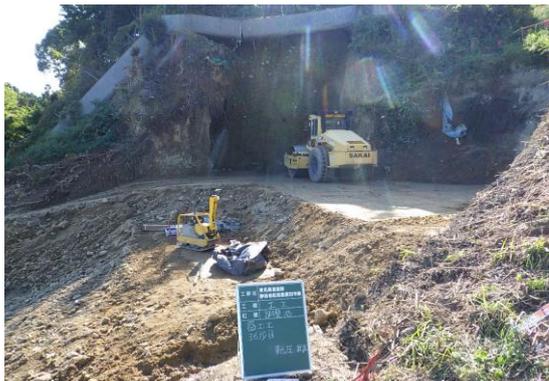
転圧状況 (実施工)

- 堆積土砂を埋戻し土に再利用するに当たり、現地にて堆積土を採取し、土質試験を行った。結果、土のコーン指数は0~296kN/m2となり、埋戻し土の品質が確保できないことが分かった。
- そのため、改良材をm3当り50kg添加した改良土にて、再度土質試験を行った。結果、コーン指数は4780~5190kN/m2となり、埋戻し土の品質は確保できると判断した。
- 施工に先立ち、池底付近にて改良土を実機にて転圧する「モデル施工」を実施。確実な締固め度を確保できる巻き出し厚と転圧回数を確認した。
- 実施工に当たっては、モデル施工で確認した巻き出し厚と転圧回数を順守。RIによる計測を行うことで確実に所定の締固め度を確保し、堆積土砂による埋戻しの品質を確保した。

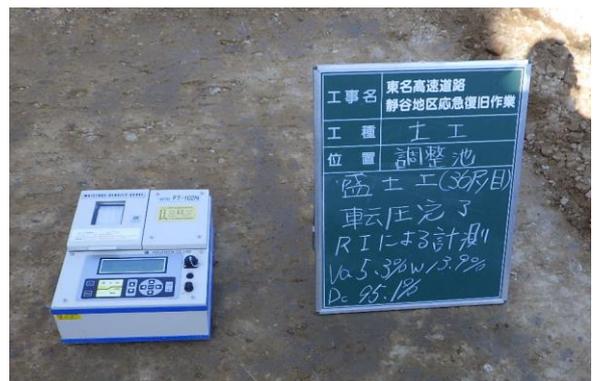
RIによる計測状況
