地区名 袋井地区  
 会社名 株式会社 藤本組  
 執筆者 丹羽伸孝 (156602)  
 共同執筆者 増田充 (156607)

**工事目的** 本工事は、幹線道路に架かる生仁場橋において、大規模震災に備えるべく既設橋脚の巻立てをおこない、耐震性能を確保するものである。

**路線名** (主)相良大須賀線  
**工事場所** 菊川市 大石 地内  
**工期** 自 平成30年8月14日  
 至 平成31年3月 8日  
**受注金額** 右表のとおり  
**発注者** 静岡県袋井土木事務所  
**受注者** 株式会社 藤本組  
 現場代理人兼主任技術者: 丹羽 伸孝  
**工事内容** 橋脚耐震補強工 (P2) 1式  
 護岸取壊し復旧工 1式

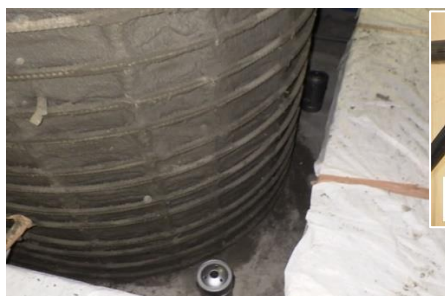
① 足場内の温度が、5℃以下にならないよう、練炭養生をおこなった。

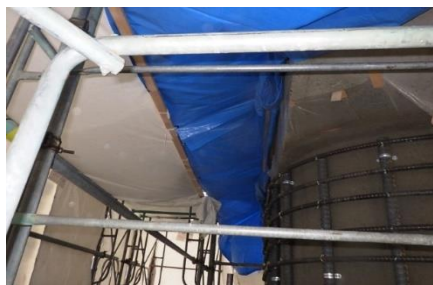
② 枠組足場上面からの風による「急激な温度変化」を防止するために、シートで完全に覆った。

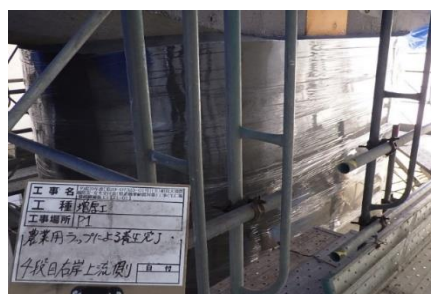
③ 乾燥収縮を防止するための、ラップ養生

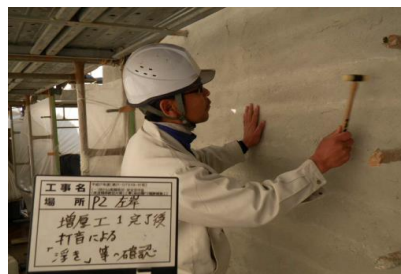
その結果、吹付け面にクラックや浮き、剥離が確認されなかったことから、十分な養生効果があったと考えられる。

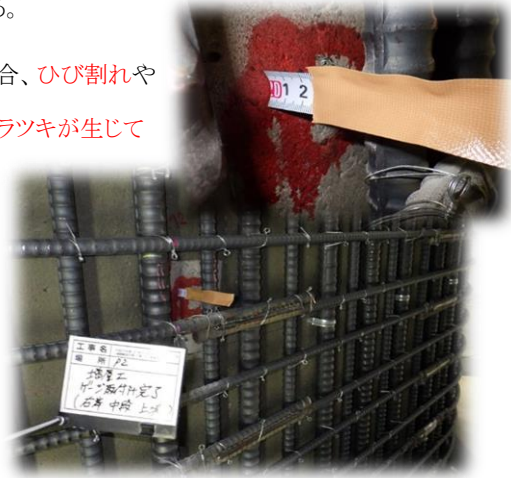
そこで、スケールを切断した「測定ゲージ」を吹付け面へ均等に設置をし、確実に施工厚さが30mm以下となるよう管理をおこなった。

その結果、すべての管理測点において1層の施工厚さは、右表のとおり30mm以下とすることが出来た。
