# 橋脚補強工における温度ひび割れ防止対策

(令和2年度 1号久能高架橋橋梁補強工事) 令和2年度 1号久能高架橋橋梁補強工事

地区名  
掛川地区  
会社名  
株式会社 藤本組  
執筆者  
鈴木祥哲 (204838)

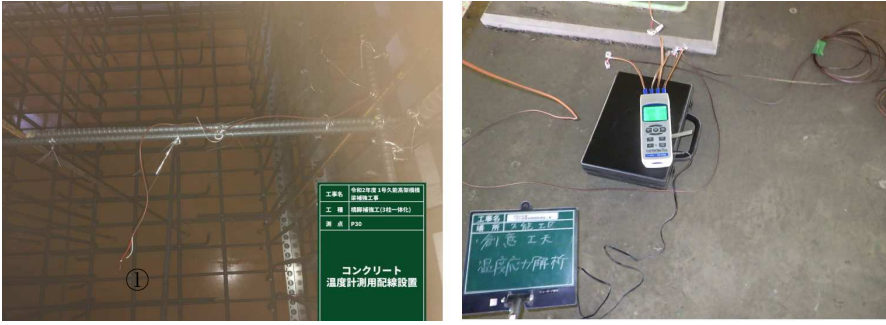
コンクリート打設前に、コンクリート養生温度計レコーダーを用いて、打設後のコンクリート内部・表面および外気の温度を連続的に計測・記録した。温度応力解析の結果と比較することで、養生方法の妥当性確認や改善を行うことが出来るようにした。

写真 コンクリート養生温度計レコーダの設置

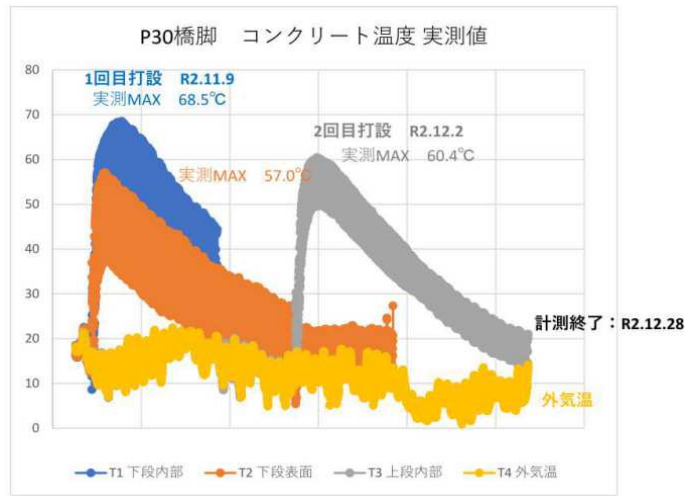
図 コンクリートおよび外気温の実測値
