地区名
掛川地区
会社名
株式会社 藤本組
執筆者
鈴木祥哲

§ 1 工事概要

| 工事目的 | この工事は、NEXCO中日本が管理する東名高速道路牧之原SAの開発調整池において、既設排水路底部の破損に伴い崩壊した調整池法面の応急復旧工事を行うものである。 | | |

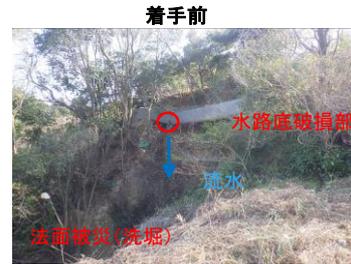
法面埋戻し工 断面図

- 水路底破損部から落下した流水により、法面はH=20m程度鉛直に洗堀され、滝つぼのような状態であった。
- 埋戻しを行うに当たり洗堀箇所を測量する必要があるが、従来の縦横断測量では複雑に洗堀された地形の正確な把握が困難で、且つ測量者が左右岸からの崩落に巻き込まれる危険性が有った。

- 調整池池底には、流水により洗堀された土砂が多量に堆積していた。堆積土砂は法面の埋戻し (V=1470m³) に再利用することが、工事費縮減の観点から望まれる。
- しかし、堆積土砂は流水により乱されており、また洗堀部の地山からは粘性土が視認されたため、埋戻し土に再利用した場合、盛土材としての品質が確保できない懸念があった。

- 本施工は、被災した調整池法面の応急復旧を行ったものである。破損した水路への流水により洗堀被害が拡大していく状況で、早期に測量・設計を行って切回し水路を構築することが出来、まずは被害の拡大を防止することが出来た。
- 次に洗堀箇所は崩壊の危険が大きかったため、堆積土砂を改良することで埋戻し工事を行うことができ、応急復旧工事を終えることが出来た。
- ここまでの工事を迅速に完了し二次被害の発生を防止できたことは、発注者や近接する乗馬クラブ、茶園農家さんや近隣住民の方など、多くの方との密な調整と多大な協力が不可欠であった。改めて関係した方々に感謝申し上げたい。
- 応急復旧工事は完了したが、調整池には流域外の流水が流入している状況が続いており、調整池から越水した濁水の河川流下が続いているため、破損水路を本復旧する工事も引続き早急に行う必要が残っている。
- 土木技術者として、今回のような災害時にも迅速かつ確実な設計・工事が行えるよう、日々技術の研鑽に努める所存である。
